9月の安全重点取り組み

一般社団法人 住宅生産団体連合会
工事 CS・安全委員会

脚立足場からの転落

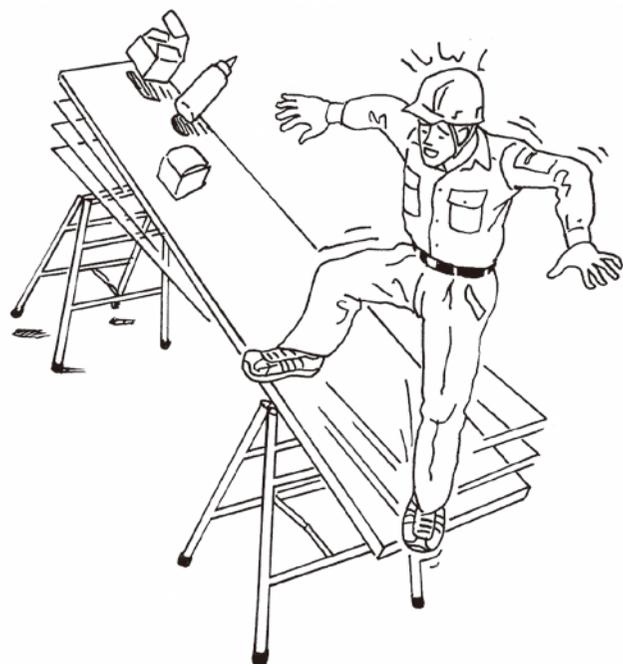
NG!

発生状況

作業中、横移動した時、
足場板が固定されていなかったため、
転落した。

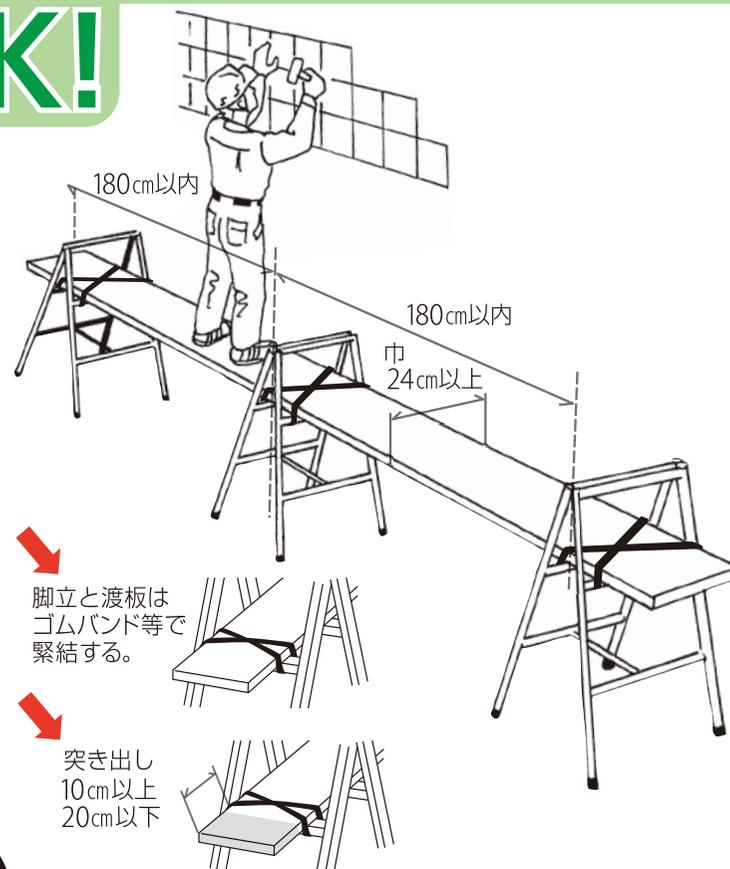
OK!

こうすれば
助かる!

対策例

- 2点支持の場合は、2枚重ねで緊結する。
- 鋼製及びアルミの足場板の場合は1枚で可。
- 足場板と脚立足場はタスキ掛で緊結する。
