2月の安全重点取り組み

一般社団法人 住宅生産団体連合会
工事 CS・安全委員会

開口部からの墜落・転落

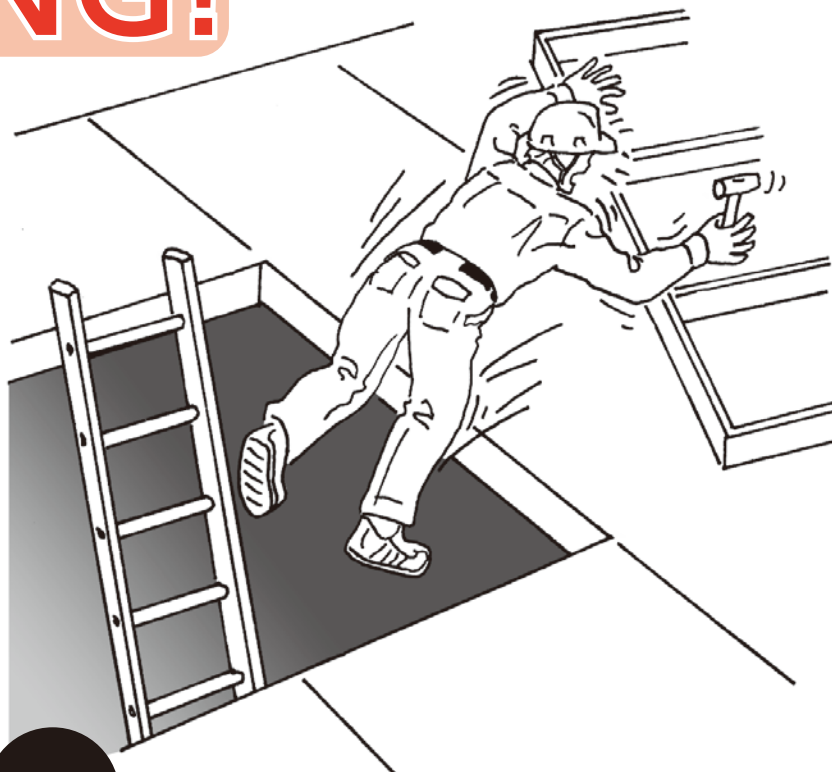
NG!

発生状況

パネルの加工を2階床上で行っていて、開口部に気がつかず足を踏み外し、墜落した。

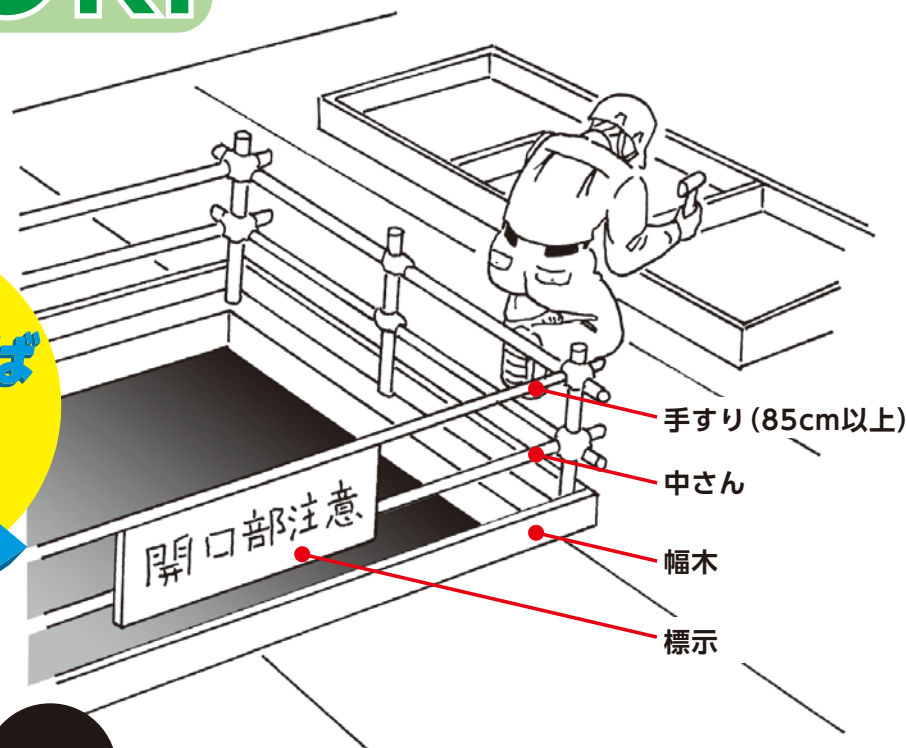
OK!

●開口部はなにしろ塞ぐ

対策例

- 開口部はまず塞ぐ事が一番
- 仮手すりの設置や中さん・幅木で助かった。
- 手すり等を設けられない場合、水平ネットを張る。
